## 1.1 变更记录

1. 此次修改的 PCB 版本号为: **EBF410513V2R0\_20260521**

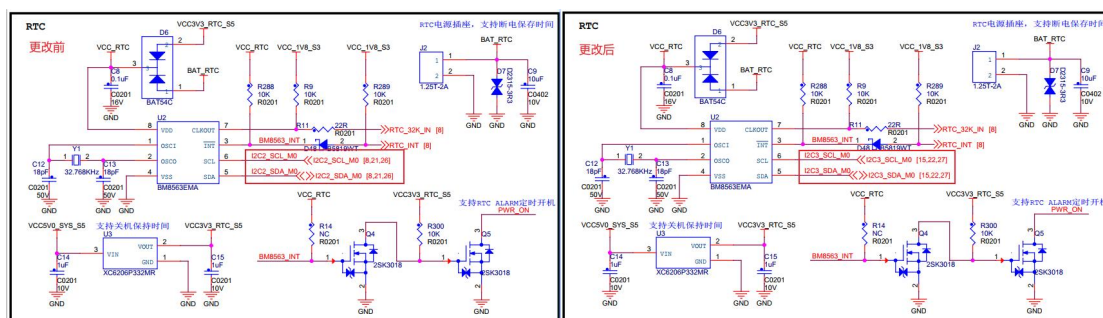
图 1

1. 由于 i2c2 的 rtc i2c addr 0x51 与 mipi eeprom 的 i2c addr 有冲突，把 rtc 的改为 i2c3，更改前后对比如图 1 所示。

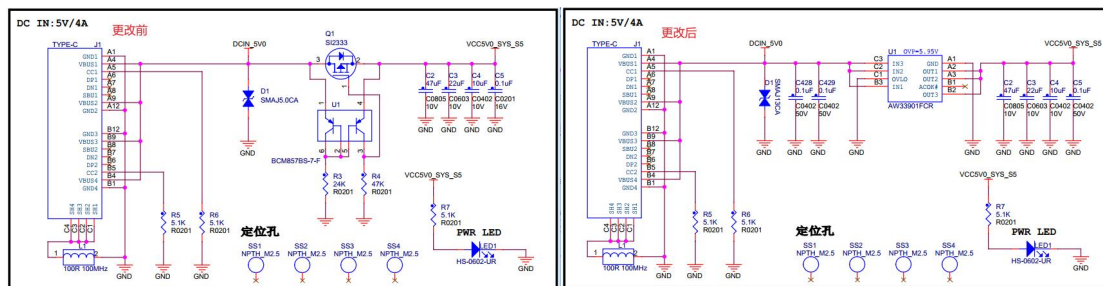
图 2

2. 输入端添加过压保护, 更改前后对比如图 2 所示。更后, 除非过压保护的电压为 5.95V, 当输入电压超过 5.95V, 关断电压输出, 可以有效保护板子, 避免 pmic 等器件烧坏。

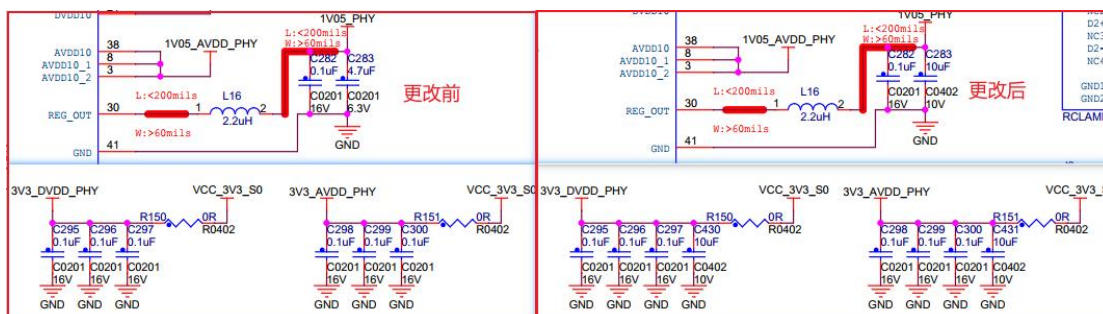
图 3

3. 网口 PHY 供电电源 3V3\_DVDD\_PHY、3V3\_AVDD\_PHY 分别添加 10uF 滤波电容; 1V05\_PHY 的 4.7uF 0201 滤波电容改为 10uF 0402, 改善电源纹波, 避免原来的 0201 4.7uF 因为品牌差异导致的滤波电容容量不足, 更改前后对比如图 3 所示。

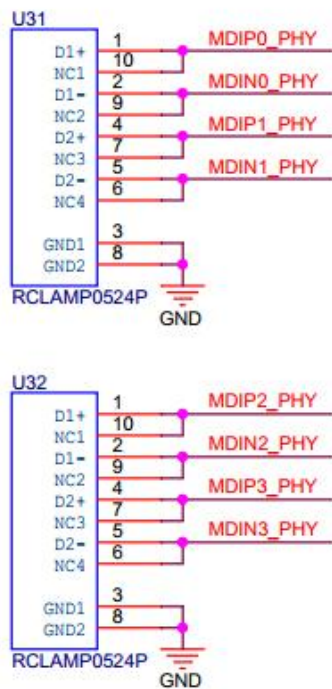
图 4

4. 网口 PHY 与 RJ45 之间添加 ESD, 增强 ESD 防护, 添加的 ESD 电路如图 4 所示。

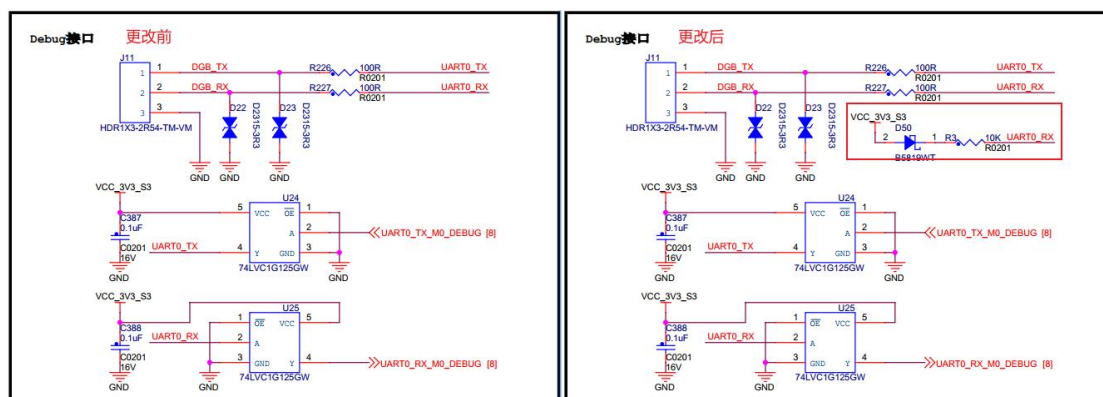
图 5

5. Debug 串口的 UART0\_RX 网络添加 10K 电阻和 B5819WT 二极管(防倒灌)上拉到 VCC\_3V3\_S3 电源, 解决板子先上电再接 Debug 串口模块无法操作串口或者串口无打印的问题, 更改前后对比如图 5 所示。

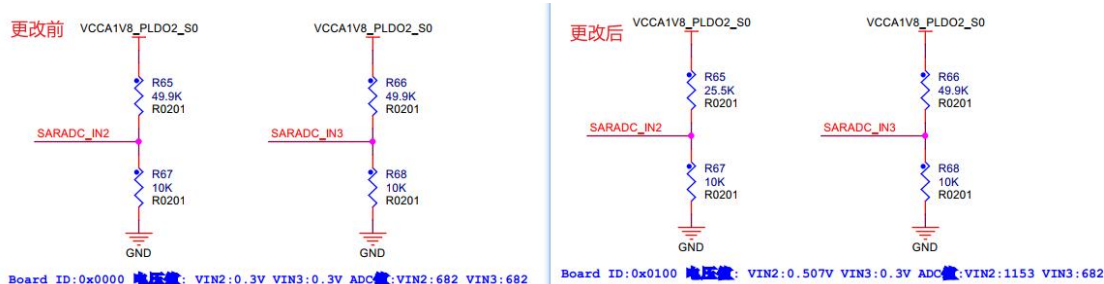
图 6

6. 升级 board id, 取值 0x0100, R65 电阻改为 25.5K, 更改前后对比如图 6 所示。
