## 1.1 变更记录

| 硬件版本号 | 变更记录 |
|---|---|
| EBF410588V1R1<br>20260708 | <ol style="list-style-type: none"> <li>删掉 RTC CLKOUT 引脚相关的电路(即删除了 RTC_32K_IN)，把 BTB 座子 CN2 的 55 脚预留给复位信号使用</li> <li>网口 PHY LED 引脚加 100pF 电容，改善 emi 辐射，同时更改网口引脚 10 的接地处理，改为与外壳短接一起</li> </ol> |

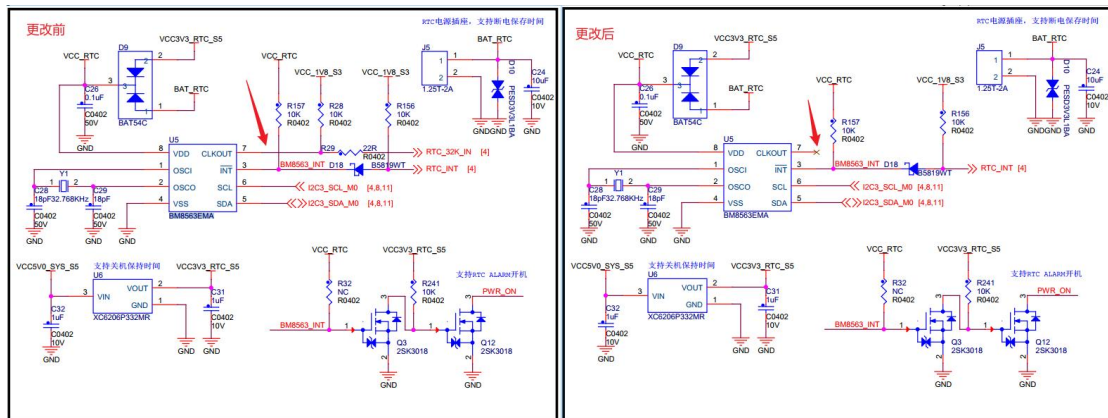
图 1

1. 删掉 RTC CLKOUT 引脚相关的电路(即删除了 RTC\_32K\_IN)，把 BTB 座子 CN2 的 55 脚预留给复位信号使用。删掉 RTC CLKOUT 引脚相关的电路，更改前后对比如图 1 所示。

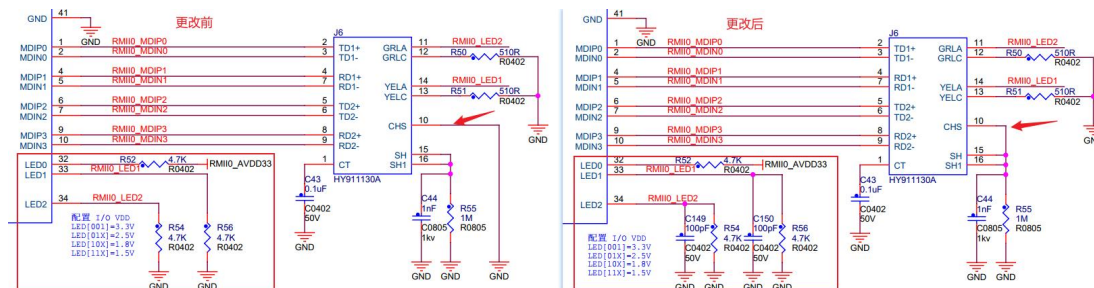
图 3

2. 网口 PHY LED 引脚加 100pF 电容, 改善 emi 辐射, 同时更改网口引脚 10 的接地处理, 改为与外壳短接一起。更改前后对比如图 3 所示。
